Verbouwing/ renovatie Anne Frank school, Apeldoorn

Gemeente Apeldoorn heeft in 2007 besloten haar Anne Frank school op te waarderen. De school, gebouwd in de jaren 50, ligt in het bosrijke woongebied 'de Parken' nabij het winkelhart. Ondanks verwoede pogingen de school door kleinere verbouwingen 'up tot date' te houden was het tijd de school grondig te renoveren en verbouwen. Het tekort aan verwerkingsplekken, de onlogische plattegrond, als ook de slechte ventilatie en achterhaald sanitair waren aanleiding deze knoop door te hakken.

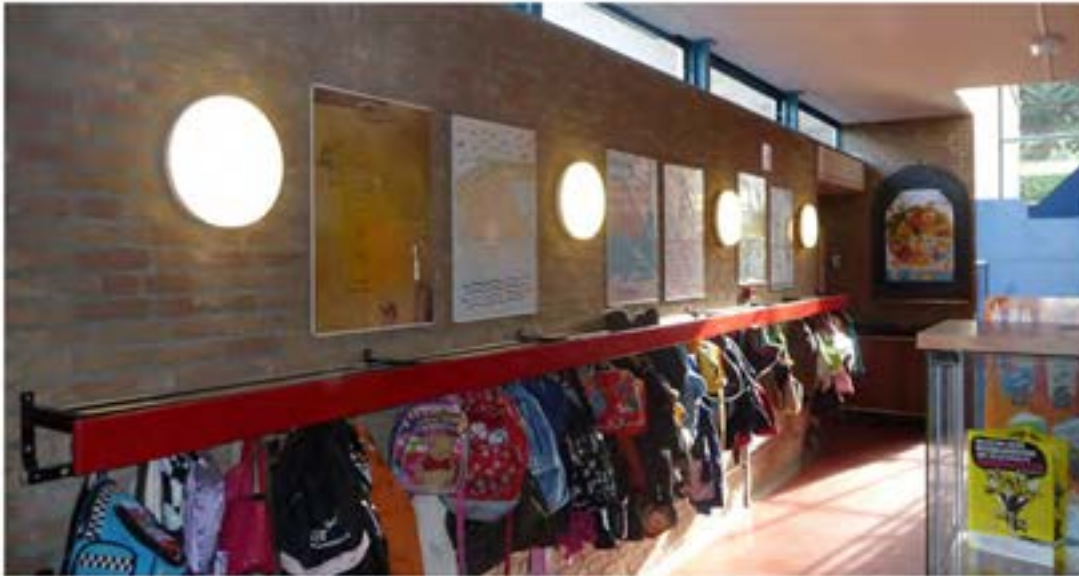
◀ Door verschillende aanbouwen was geen overzichtelijke centrale ruimte aanwezig

Het thema, dat in de jaren van de oorspronkelijke school, zo belangrijk was voor zowel de beleving van het gebouw als de architectuur waren in de loop der jaren bijna verloren gegaan. Alleen in de verschillende groepsruimten was er nog sprake van een overdaad aan licht en transparantie. Deze lokalen waren overigens vooral naar buiten gericht, vanuit de lokalen was er niet, of nauwelijks, zicht op de centrale ruimte erbuiten. In overleg met de schooldirectie zijn diverse nieuwe kozijnen in deze scheidingswanden gepositioneerd, zo worden zichtlijnen aanzienlijk verlengd en overzicht mogelijk gemaakt.

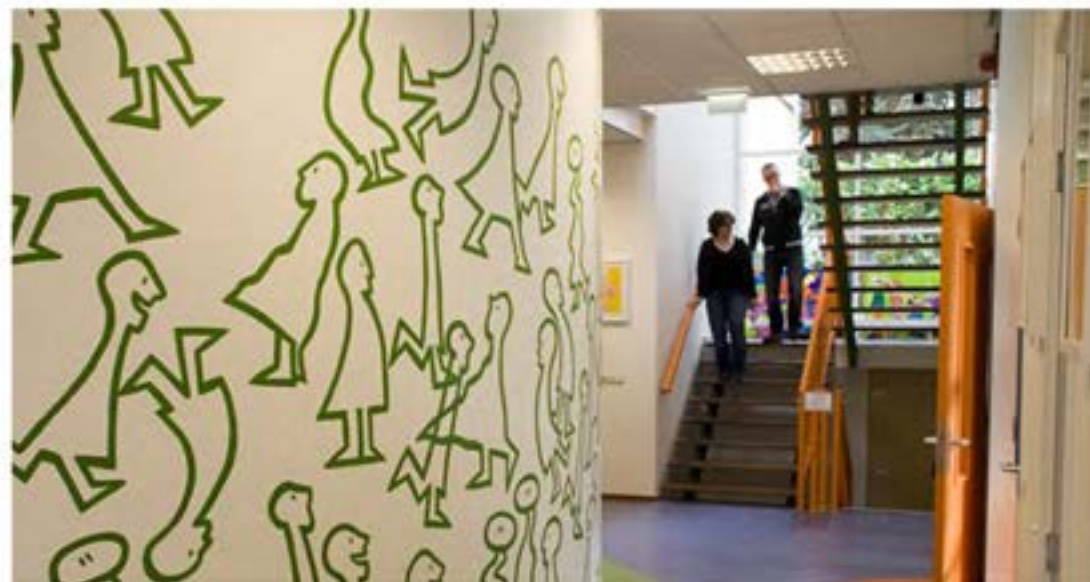
▼ Door 'helder gebaren' te maken ontstaat duidelijkheid. De rechte (dragende) wand is in de nieuwe situatie rond, waardoor hoeken ruimer en overzichtelijk worden

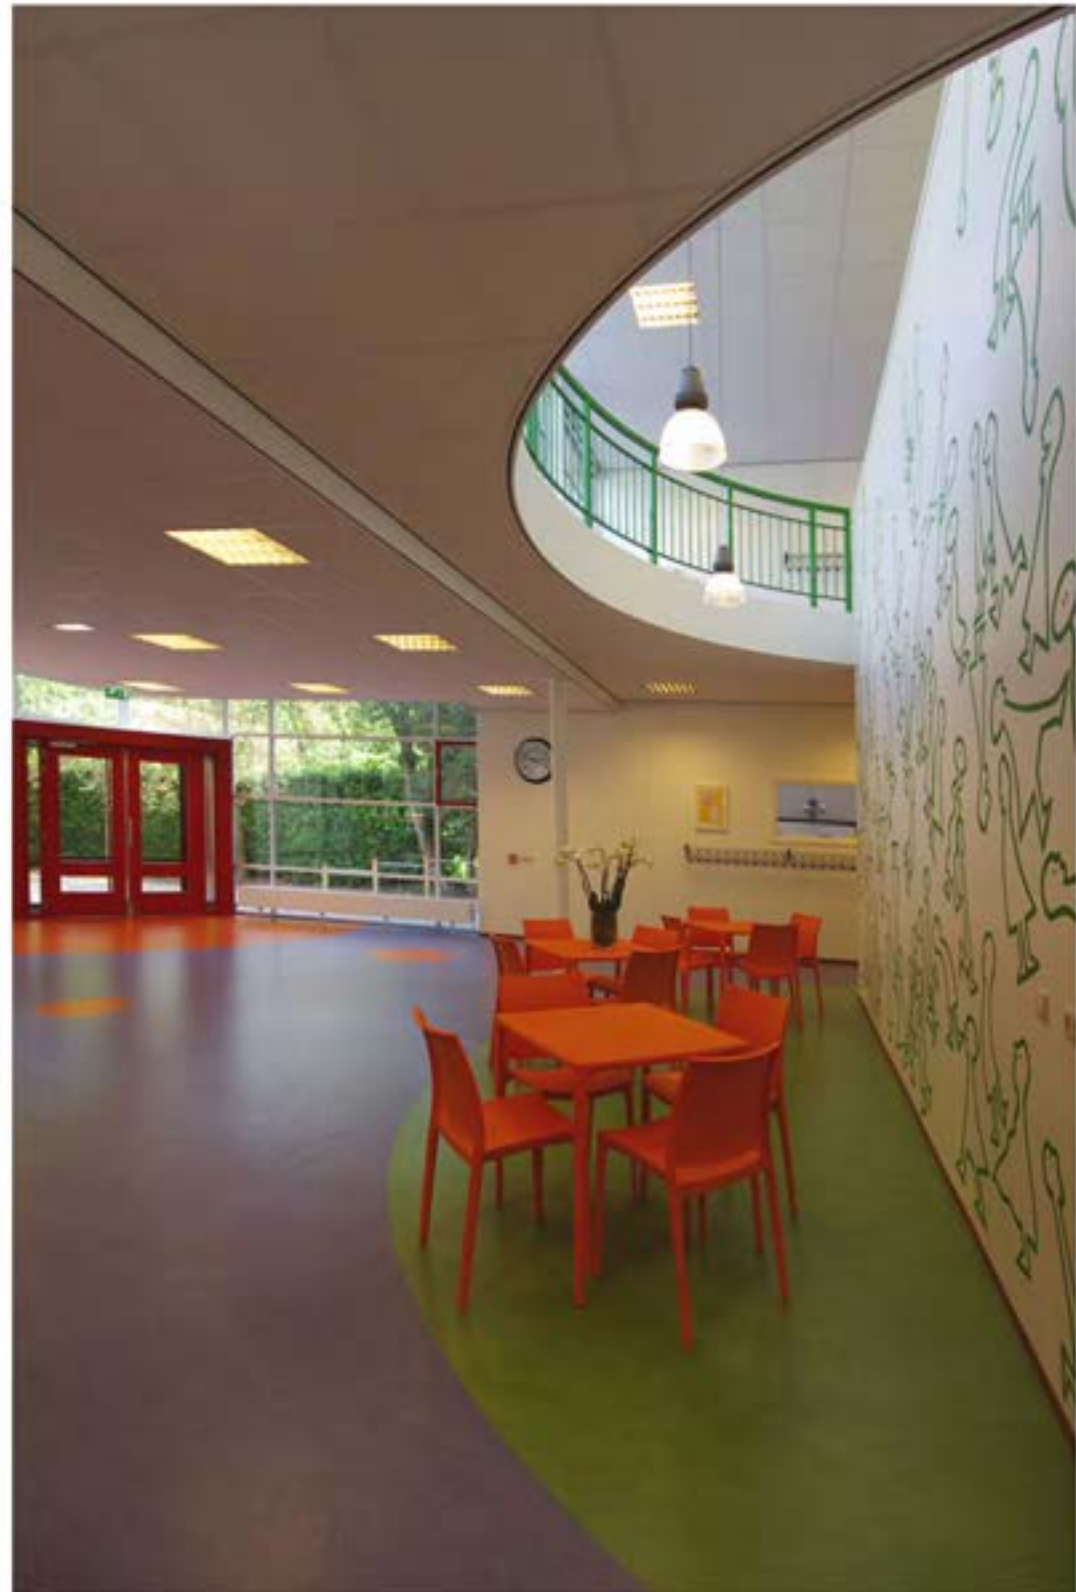
Vide in de nieuwe situatie ►

Wanneer een basisschool meerdere verdiepingen heeft kan van de verdiepingsvloer een scheidende werking uitgaan. Zo kunnen, boven en beneden, twee verschillende belevingswerelden ontstaan. Tevens kan het bij een gebouw over meerdere lagen lastig zijn het overzicht over het totaal te houden. Een vide is een opening in een vloerveld waardoor zichtlijnen diagonaal omhoog en naar beneden lopen. Vaak wordt een vide gezien als 'zonde van de ruimte'. In principe is dit juist; waar een gat zit kan immers geen stoel of tafel staan. Toch draagt een vide in hoge mate bij aan de ruimtelijkheid van het totaal en daarmee ook tot de beleving van ruimte in het algemeen.

De vide maakt het gebouw overzichtelijk en maakt contact tussen verschillende verdiepingen mogelijk. Ten opzichte van de oorspronkelijke situatie is dit een vooruitgang in functie en in ruimtelijkheid.

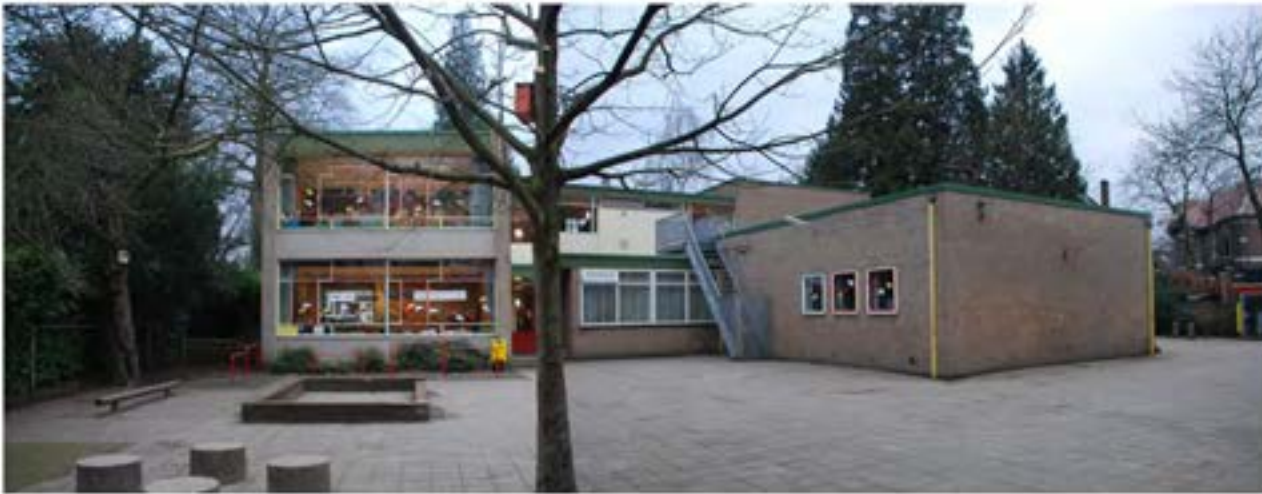
◀ Bestaande achtergevel

Het oorspronkelijke gebouw was voorzien van stalen kozijnen zoals in die tijd gangbaar was. Het stalen stoeltjesprofiel was voorzien van enkelglas en stopverf. Het gevelbeeld werd door het toepassen van deze kozijnen bepaald door slanke lijnen en grote glasvlakken. Door het ongeïsoleerde glas kende het gebouw grote temperatuurverschillen in zomer en winter, iets wat de behaaglijkheid en de energierekening niet ten goede kwam.

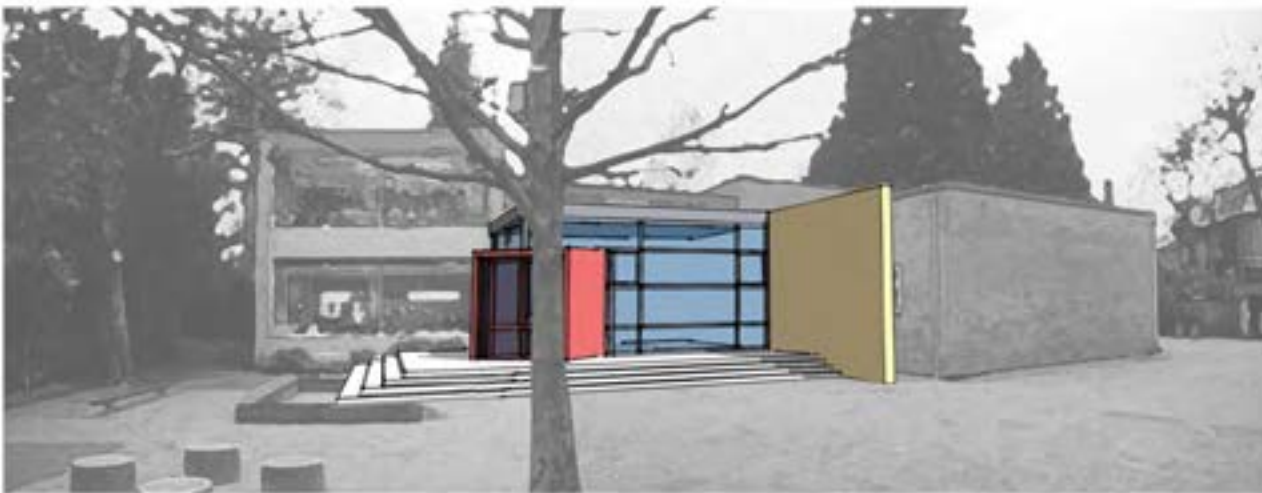
◀ Ontwerp achtergevel

Geïsoleerd glas heeft door het toepassen van een gaspouw een grotere dikte dan enkel glas. Wanneer conventionele houten of aluminium kozijnen zouden zijn toegepast zou een geheel ander gevelbeeld ontstaan. Dit zou niet meer worden bepaald door grote glasvlakken, maar door forse kozijnstijlen en dorpels. Dit terwijl de monumentencommissie van gemeente Apeldoorn het gevelbeeld wilde handhaven, het gebouw stond immers op de nominatie een monument te worden.

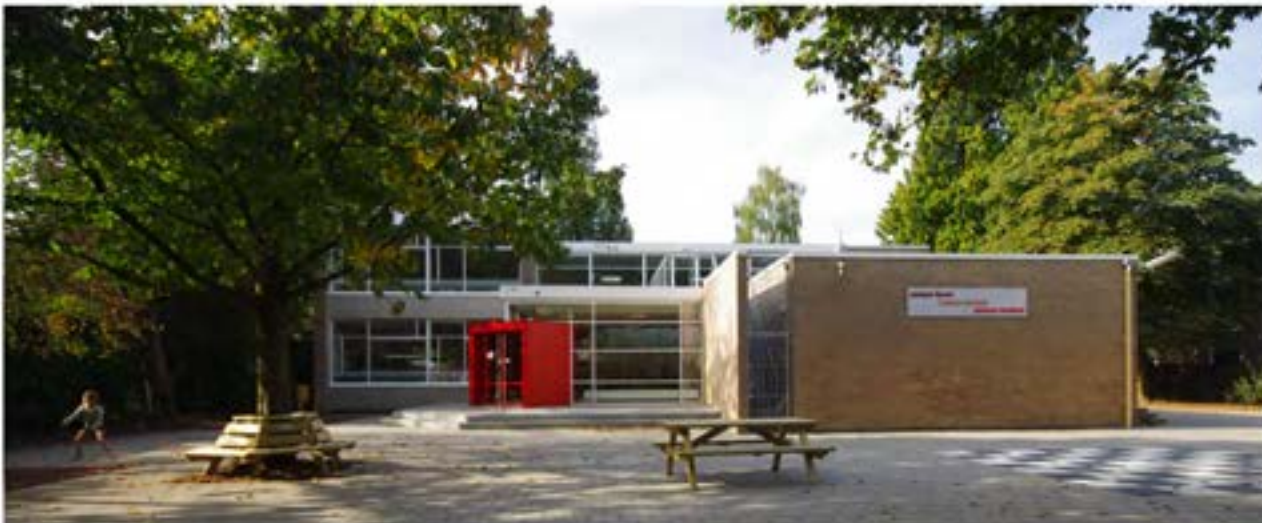
◀ Nieuwe achtergevel

Aluminium kozijnen kennen doorgaans een slanker profiel dan traditionele houten kozijnen. Juist voor dit soort toepassingen heeft fabrikant Reynaers een renovatieprofiel ontwikkeld. Dit profiel, CS38, heeft een aanzichtbreedte van 38 mm. Met het nieuwe profiel, dat aan de eisen van deze tijd kan voldoen, kan het oude gevelbeeld gehandhaafd blijven.

Renovatieprofiel CS38
