Leren in een molshoop

ROC Graafschap College te Doetinchem

Bepalend voor het aanzicht van het Graafschap College is het heuvelachtige begroeide dak. Voor de constructie en de uitvoering zijn verschillende alternatieven overwogen. Besparing van gewicht door toepassing van lichte materialen bleek voor de constructie, het dak en de gevels met natuurleien bekleding het gunstigst.

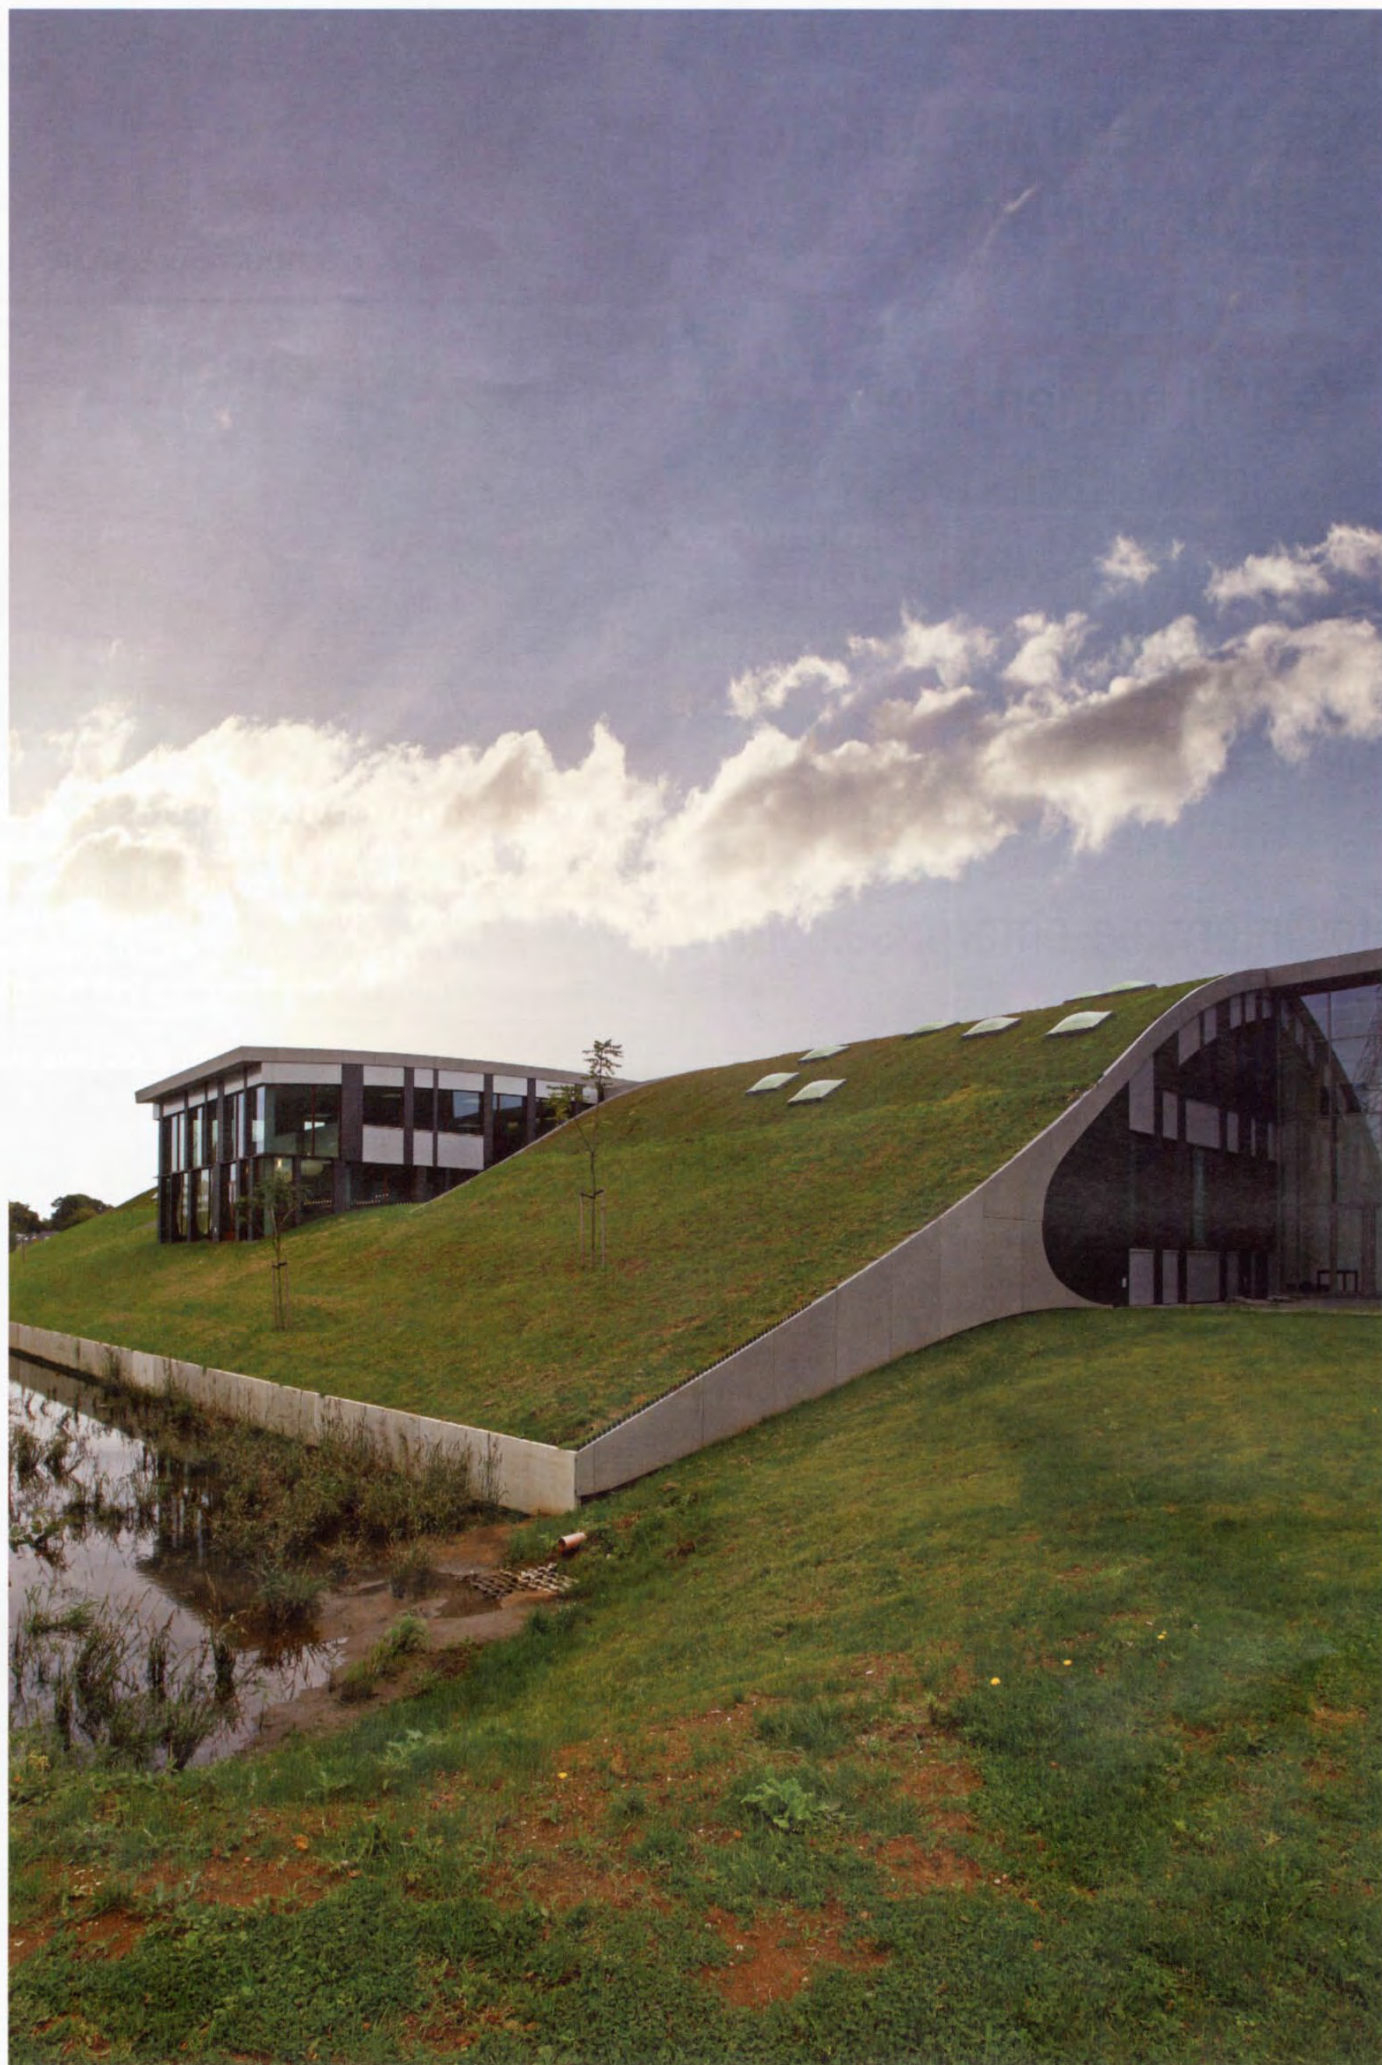
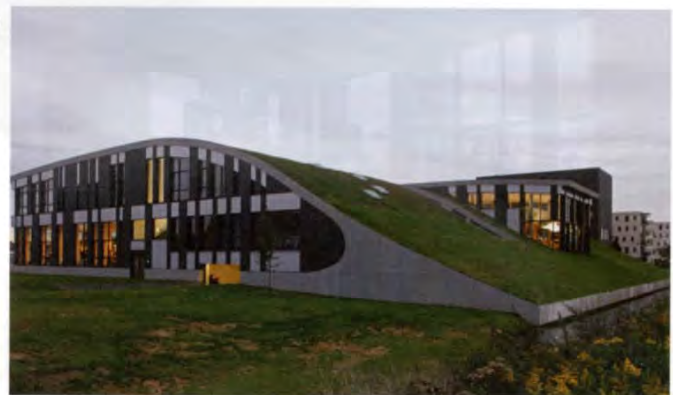
2

1/2. Onder een groene heuvel liggen de lokalen van het ROC Graafschap College. De heuvel bestaat uit een grasveld dat doorloopt in een mos-sedumdak op de school.

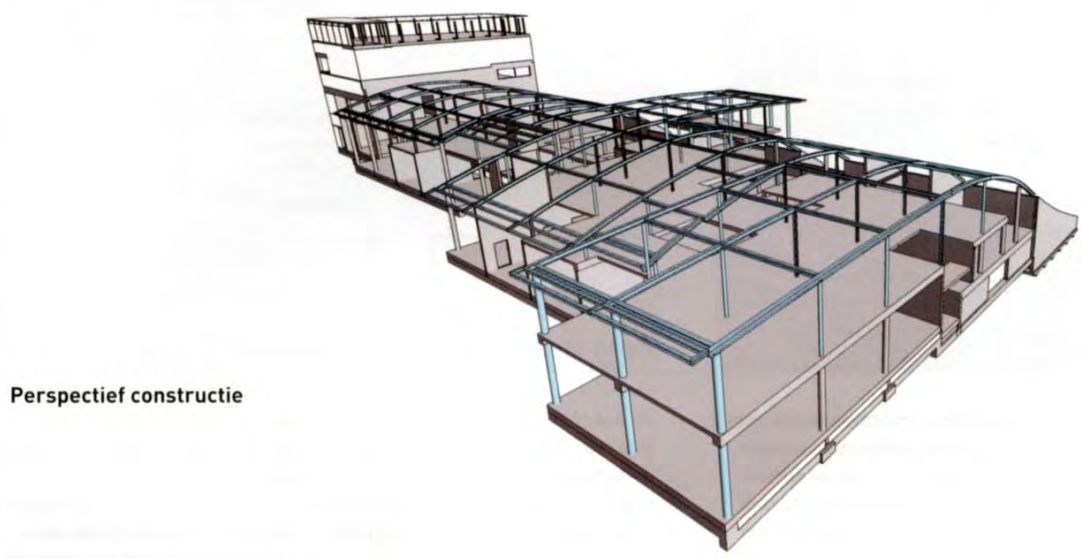
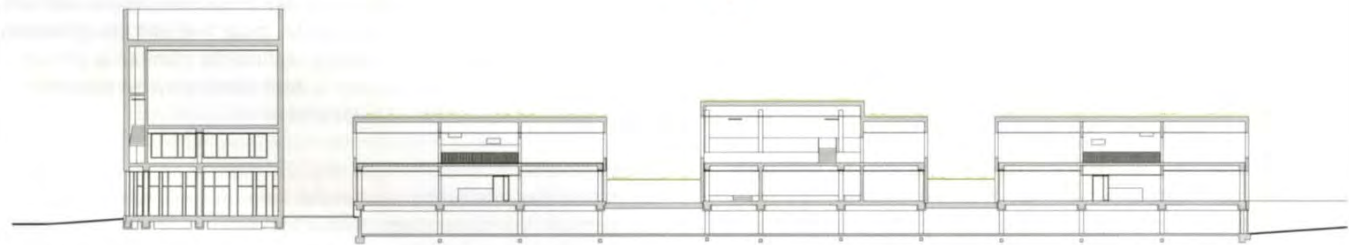
Doorsnede A-A

Doorsnede B-B

Doorsnede C-C

1:1250

De gebogen dakvorm van het hoofdgebouw is uit segmenten opgebouwd. Dat komt omdat de diverse dakvlakken verschillende krommingstralen en hellingshoeken hebben. De vlakken zijn qua vorm en hoogte afgestemd op de ruimtebehoefte van de programmaonderdelen voor de sectoren Economie en Dienstverlening van dit ROC. Zo zijn de aula en de entree hoog uitgevoerd, maar kon het dak boven de bakkerij lager en meer gekromd zijn. Het gebouw is daarom in zeven segmenten verdeeld met een verschillende doorsnede. Daarbij kwam de BIM-technologie om het project volledig driedimensionaal te tekenen goed van pas. Voor de constructie is een kolommenstramien van 7,5 bij ca 7,5 m aangehouden. Dat biedt voldoende mogelijkheden voor een flexibele indeling van tutorruimten en de theorielokalen. Het ROC had geen behoefte aan flexibili-

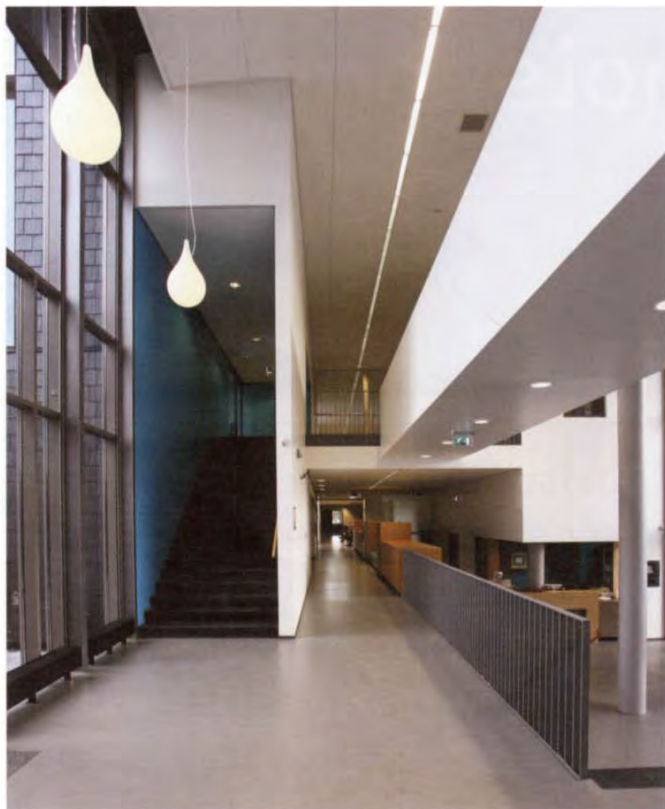
3

3. De gang vormt een ruimtelijke hoofdas door de school en overbrugt de verschillende niveaus.
4. In de aula hangt een open tussenverdieping aan de staalconstructie.
5. De kapsalon is een van de plaatsen waar windkruizen voor de stabiliteit in de gevel zijn aangebracht.
6. Op verschillende plaatsen zijn patio's gemaakt om daglicht in de aangrenzende theorielokalen te brengen.

Een centrale gang vormt de hoofdas door de school en biedt op vele plaatsen een doorkijk naar het gebogen dak. Op ruimtelijke wijze is het niveauverschil tussen de vloer aan de entreezijde en de verhoogde vloer op de parkeergarage tot uitdrukking gekomen in een tweedeling in de gang, met een tientallen meters lang meubel als middenscheiding.

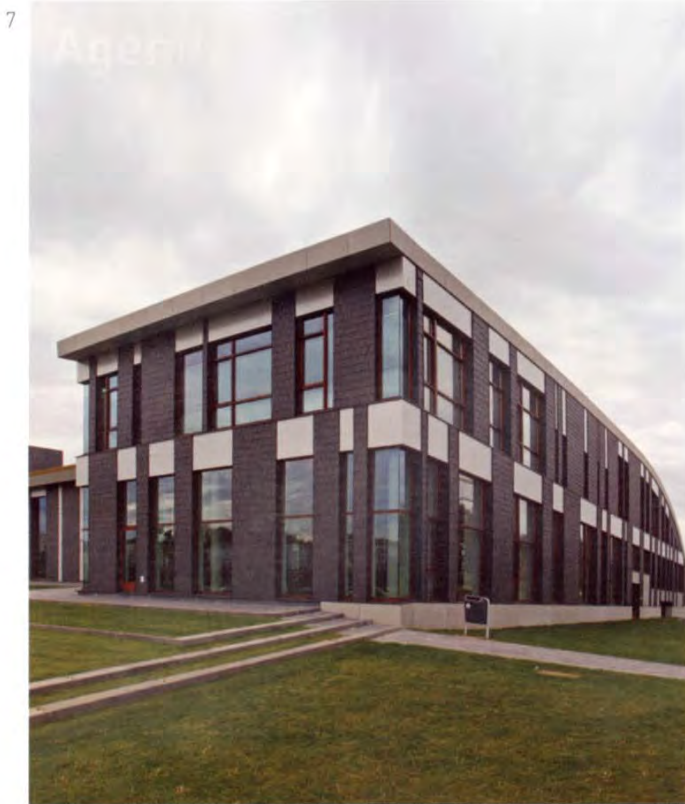
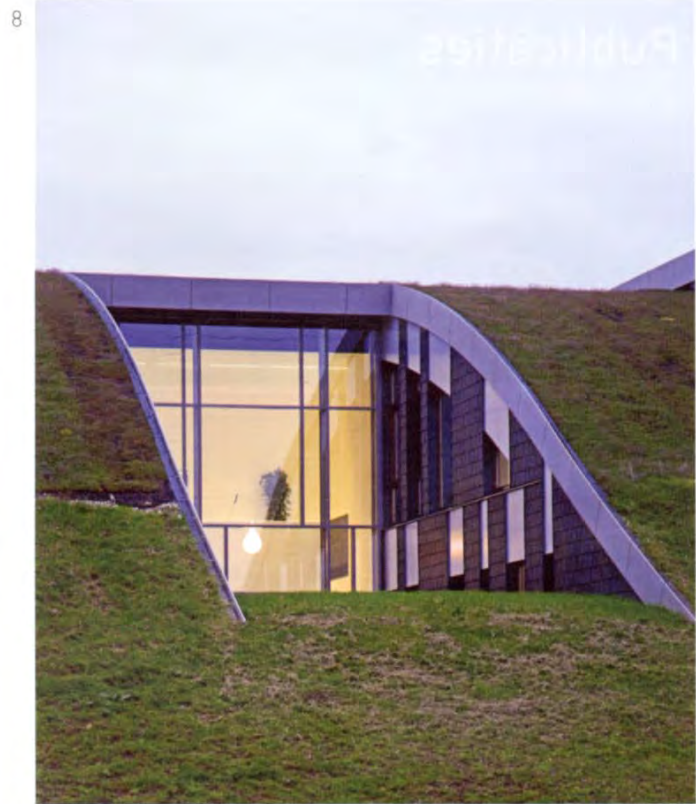
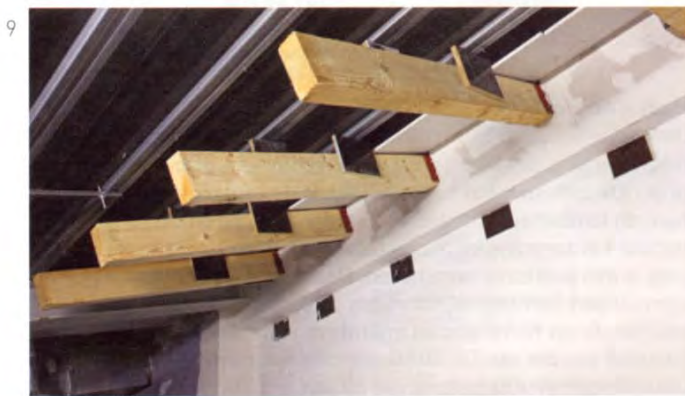
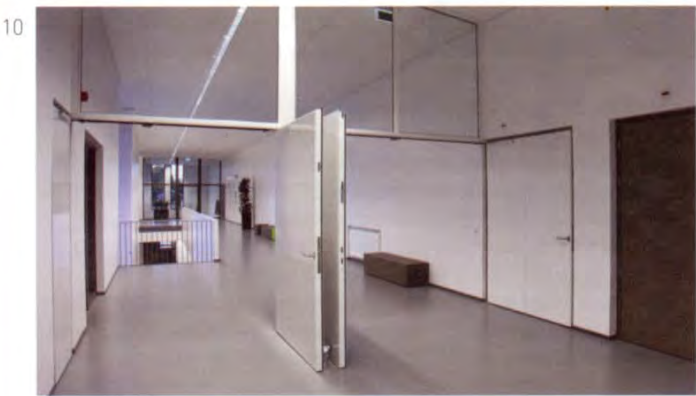
7. In de gevels worden verticale banen met dichte leienbekleding afgewisseld door stroken met houten kozijnen en aluminium cassetteplaten.
8. Deze patio is in de heuvel uitgesneden en heeft een uitkragend boeiboord van polyesterbeton.
9. De brandwerende voorzieningen onder het dak stabiliseren compartimentscheidende wanden en voorkomen brandoverslag onder de dakplaten.
10. De brandscheidingen zijn bijzonder transparant opgelost door grote stalen deuren in wandnissen toe te passen.

De natuurlijke uitstraling van het dak komt in de gevels terug door het gebruik van natuursteen. Niet in blokken basaltlava waarin het ontwerp voorzag, maar door een lichtere bekleding met Spaanse leisteen. De verticale banen met dichte leienbekleding worden afgewisseld door stroken met houten kozijnen en aluminium cassetteplaten. De kozijnen liggen aan de binnenzijde vlak in de wand. De diepe negges aan de buitenzijde zijn afgewerkt met dunne gezette stalen platen als dagkantbekleding. De leien hangen aan zwarte leihaken op een houten regelwerk tegen houtskeletbouwelementen. Van tevoren is de detaillering van alle aansluitingen met een mock-up van een hoekoplossing onderzocht. Dit bleek uiterst zinvol om de details te optimaliseren en verder te vervolmaken. De FSC-gekeurde meranti kozijnen zijn transparant gelakt met bruin pigment, net als de panelen tussen de kozijnen in de toren. Dit past goed bij de beoogde natuurlijke uitstraling en heeft door toepassing van een Sikkens transparante lak een naar verwachting grotere onderhoudsinterval dan dekkend schilderwerk. Voor de

insneden ter plaatse van de patio's is gekozen voor aluminium vliesgevels. Alle gevels van het hoofdgebouw zijn langs de dakrand voorzien van een uitkragend boeiboord van polyesterbeton. Uiteraard is zonwerend glas toegepast, maar aanvullende voorzieningen voor lichtwering ontbreken nog. De gebruikers zijn in overleg met de architect aan het bepalen in welke ruimtes aanvullende maatregelen nodig zijn.
